Fassadensanierung im Reichardtblock

Ein Stück „rotes Hamburg“ gerettet

Roter Backstein prägt wesentliche Teile des Hamburger Stadtbilds. Für den Erhalt der zweischaligen Backsteinfassaden einer Bahrenfelder Wohnanlage erprobte die Altonaer Spar- und Bauverein eG (altoba) neue Wege und stellte fest, dass Polyurethan-Schaum viel mehr ist als ein hervorragender Wärmedämmer.

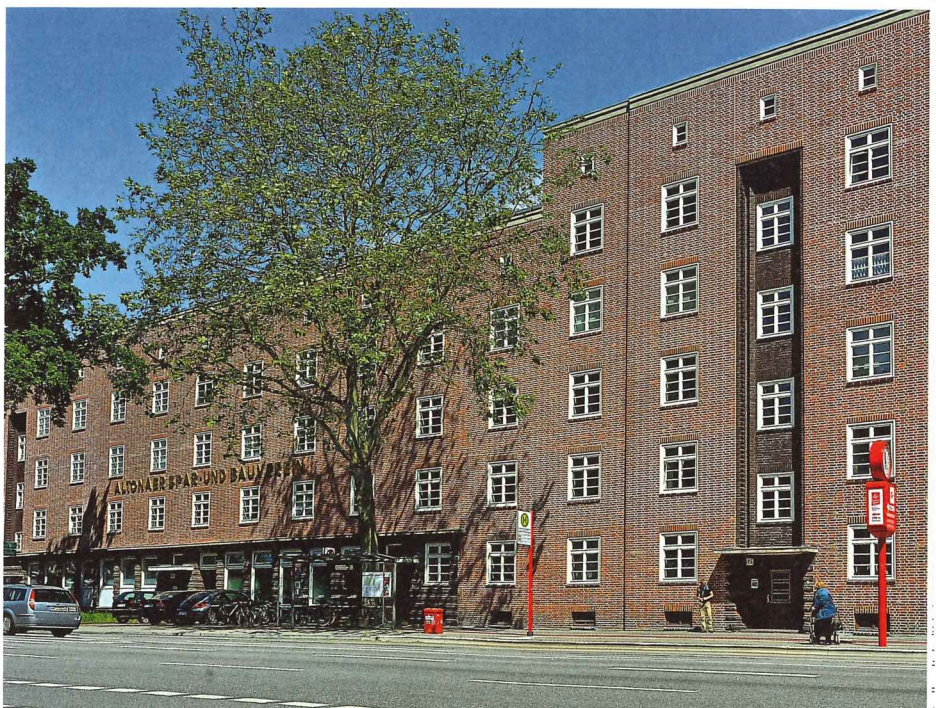
Aus Sicherheitsgründen wurde die gesamte Fassade an der Bahrenfelder Chaussee ab- und wieder aufgemauert

Einige Häuser konnten von dieser Methode nicht mehr profitieren – für sie kam die Entscheidung des Denkmalschutzamts zu spät: Zeitgleich mit umfangreichen Straßenbauarbeiten war es an Fassaden der Häuser an der Bahrenfelder Chaussee zu sichtbaren Auswölbungen der Fassade gekommen. Aus Sicherheitsgründen mauerte die altoba in Übereinkunft mit dem Denkmalschutzamt hier die gesamte Fassade ab, um sie anschließend wieder aufzumauern. Eine Belastungsprobe für die Bewohner an der Bahrenfelder Chaussee – die dank der Lösung mit dem PUR-Schaum allen anderen Mitgliedern in der Wohnanlage erspart bleibt. ■

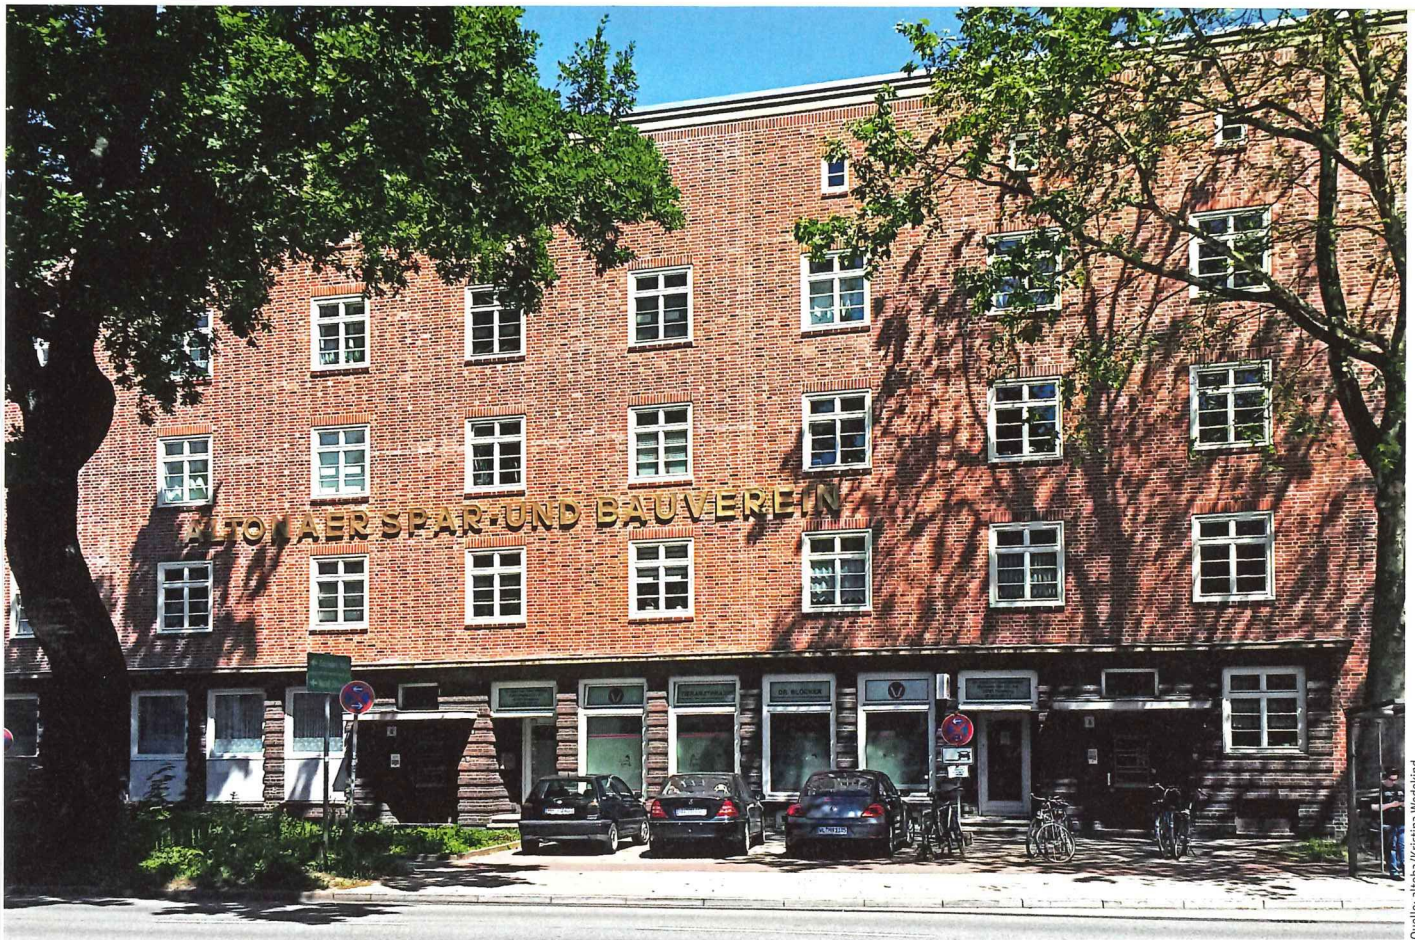
Sichtfassade Bahrenfelder Chaussee nach dem Wiederaufbau. „Endlich! War so nervig. Sieht aber super aus!“, kommentierte eine Anwohnerin auf Facebook

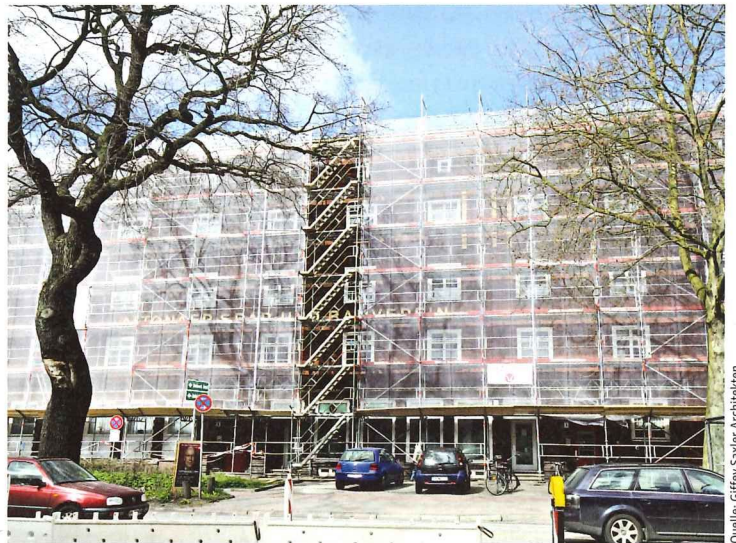
Gerüststellung für den Fassadenabbruch: Diese Maßnahme konnte für den Großteil der Wohnanlage verhindert werden

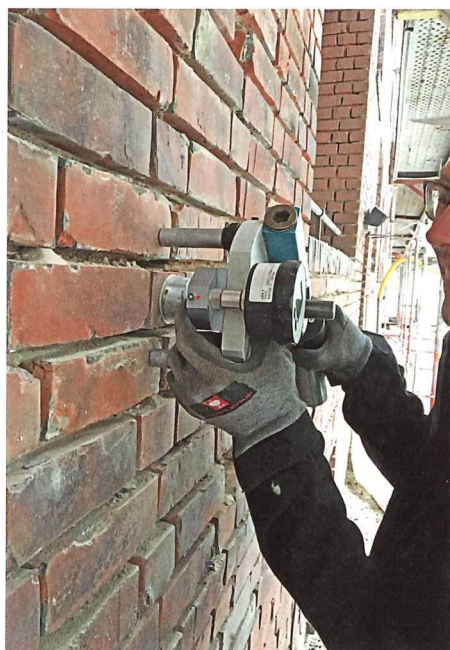
Nach Verklebung der Fassaden werden zur Qualitätskontrolle stichprobenartig Haftabzugsversuche unternommen

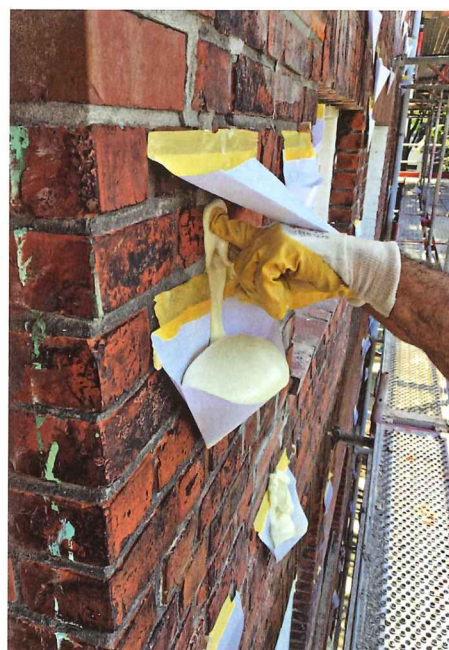
Das Bohrloch ist bis zur Aushärtung des PUR-Schaums mit einem Korken verschlossen worden. Papier-Auffangtüten schützen die Fassade

sie den Stein wieder eingesetzt hatten, bohrten die Arbeiter den Fugenbereich an und reinigten die rückseitige Ziegeloberfläche mit Druckluft. Unterhalb der Löcher wurden Papiertüten geklebt, die überschüssigen Schaum aufnehmen. Jetzt war die Fassade bereit, damit die zwei Komponenten des PUR-Ortschaums mit der Mischpistole eingebracht werden konnten. Die Arbeiten zur Stabilisierung der Fassaden dauerten nicht länger als einen Tag pro Hauseingang, sodass 10.000 m² Fassade innerhalb von drei Monaten und somit fristgemäß verschäumt und gerettet waren.
